## Poutre transversale type 1:50

### Descriptif

Assainissement.

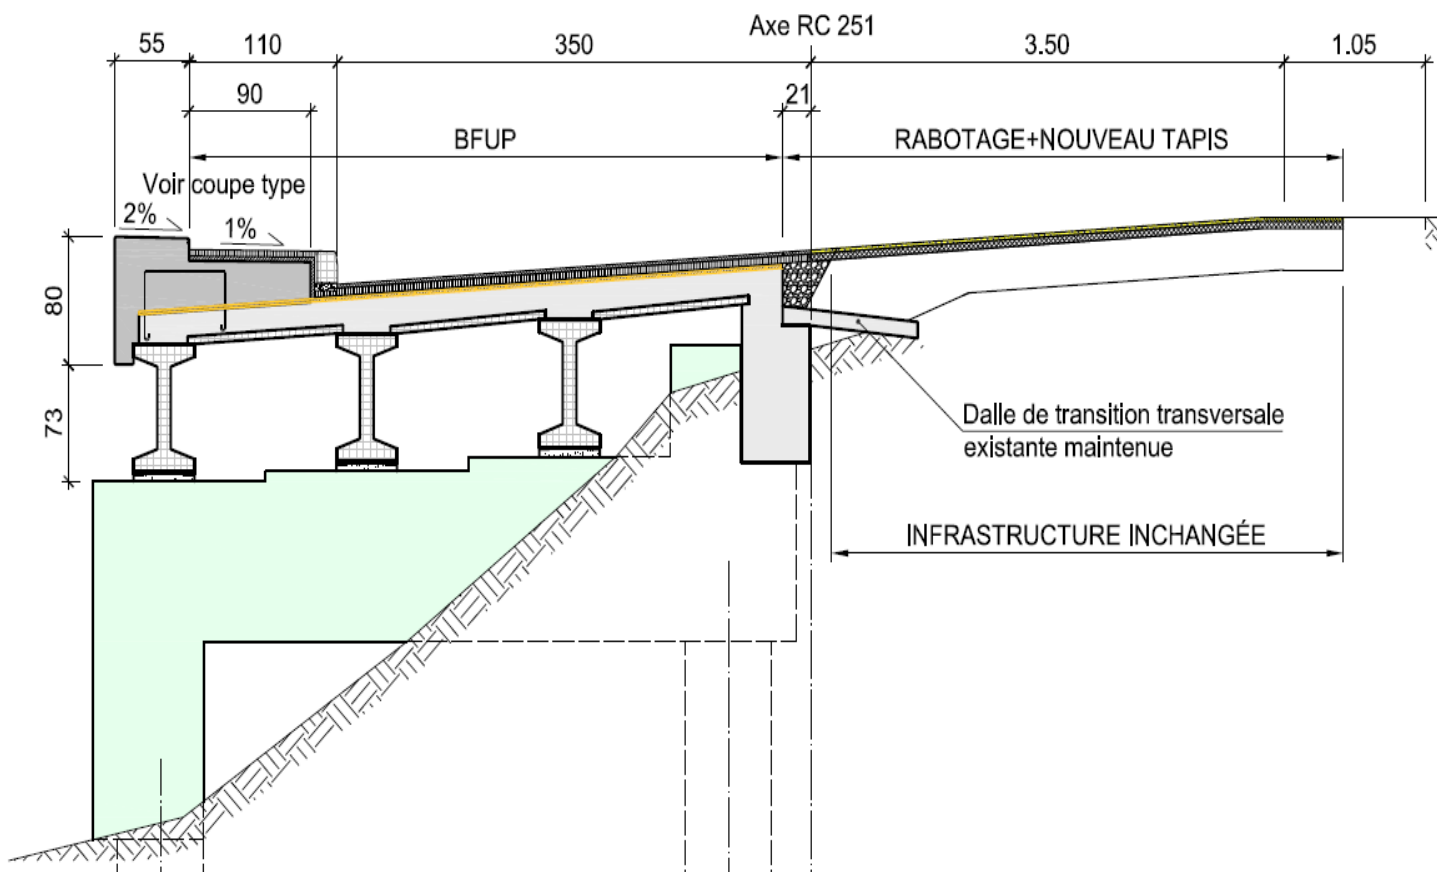
Poutres transversales: Dégagement de l'armature dans les zones endommagées par hydrodémolition, traitement de l'armature, remise en état avec un mortier fibré

Tablier: dégrappage du revêtement, hydrodémolition et reconstruction du trottoir et du parapet, hydrodémolition superficielle du tablier en béton, traitement de l'armature et ragréage, pose d'une couche de renforcement et d'étanchéité en BFUP, pose d'un nouveau revêtement bitumineux, nouveau système d'évacuation des eaux
